Verificação de elegibilidade

PONTAGEA_22

OBRA/2678/2023

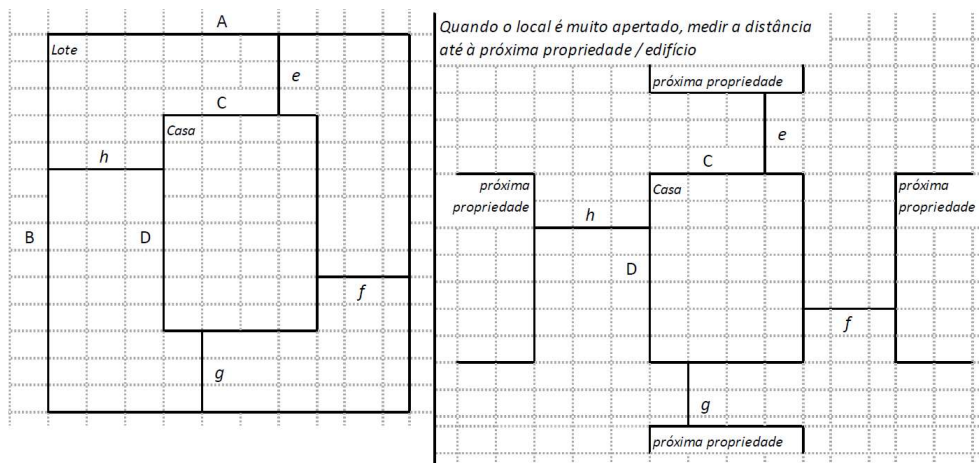
Imagem de apoio às dimensões da casa / lote

10x11

10x4.5

6.5
