Verificação de elegibilidade

OBRA/11973/2023

Manga Mascarenhas

Localização, material e estado actual da casa

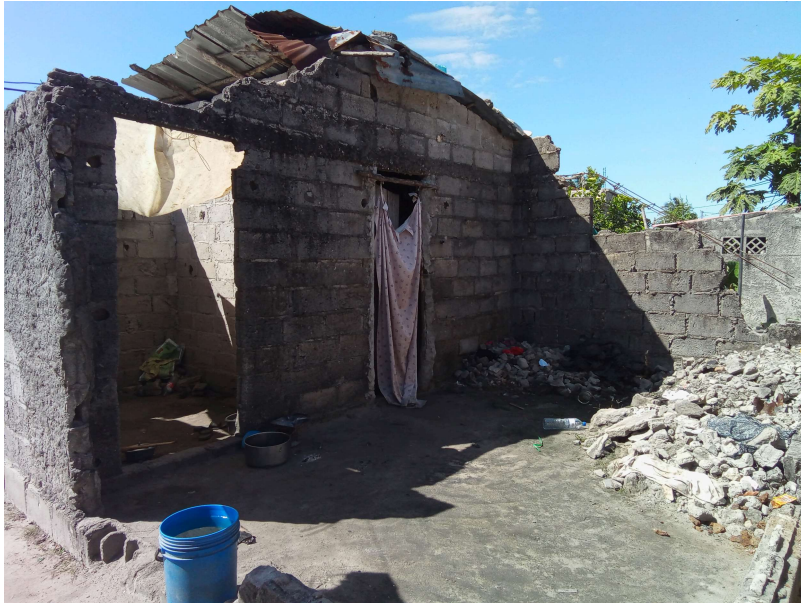
Habitação - Foto da esquina 1

Ao analisar a habitação constatou-se a inexistência de pilares e vigas, a cobertura é feita de chapas de zinco e IBR, e estas estão em péssimas condições de utilização.
