Verificação de elegibilidade

INHACONJO_75

OBRA/1739/2023

Cidade da Beira 2

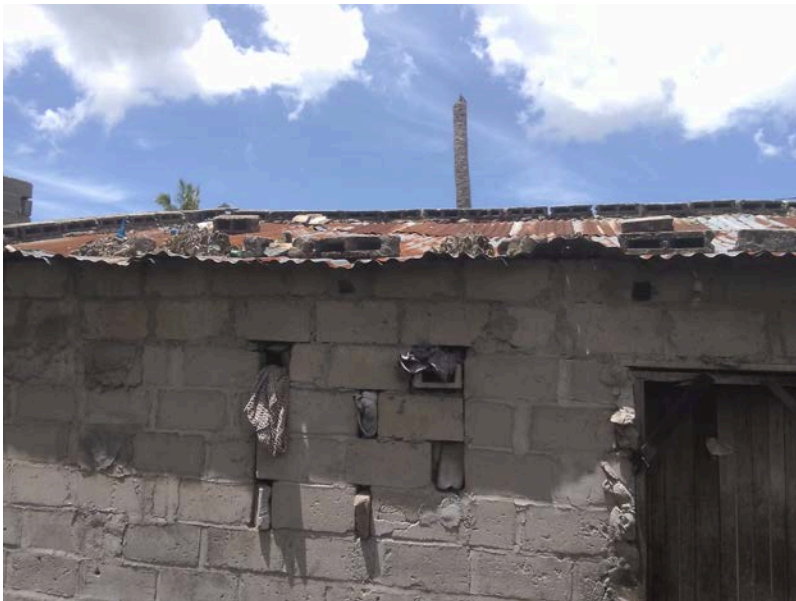
Outras fotos relevantes ou registo de dados não previstos verificados no terreno

A casa não tem pilares e nem vigas. A cobertura está no seu estado Ultimo de utilização.
