Verificação de elegibilidade

INHAMIZUA_448

OBRA/10583/2023

Posto Administrativo Urbano 3 Urbano 5**Localidade** Alto da Manga Inhamizua Chingussura Matadouro Inhaconjo Vila Massane**Bairro**Inhamizua

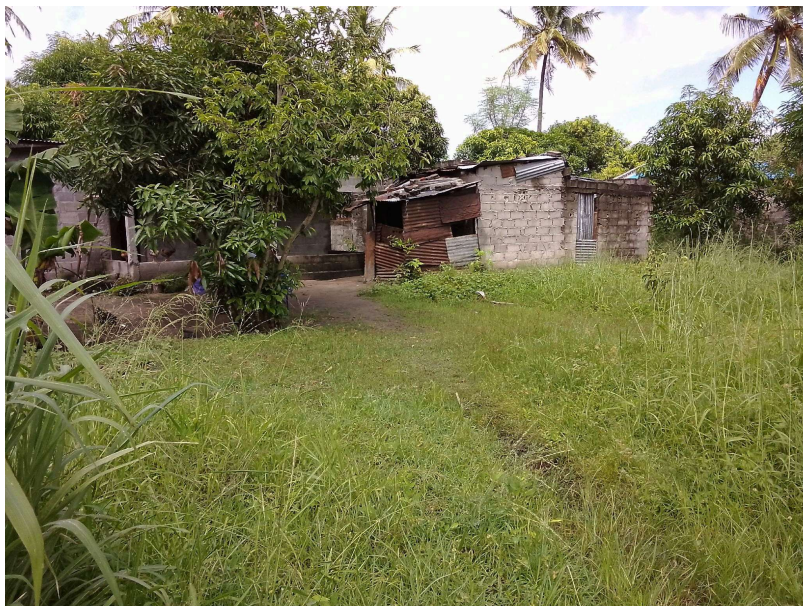
Plot - Vista geral 1

A casa inquirida contém cobertura de chapas de zinco danificadas, essas chapas abrangem 25% da área e não estão fixas, muitas paredes destruídas e não contêm pilares.
