# Verificação de elegibilidade

MUNHAVA CENTRAL\_252

OBRA/12651/2023

## Fotos da Habitação

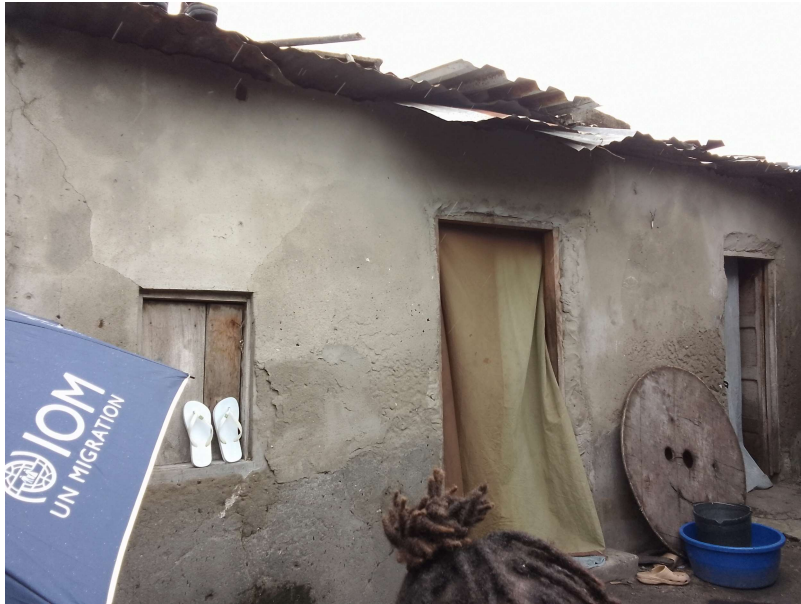
### Habitação - Foto da esquina 1

A casa da Beneficiaria encontra-se parcialmente destruída, cobertura de chapas de zinco, a casa é feita de Material misto, assim sendo propomos a atribuição de uma casa núcleo evolutiva convencional.

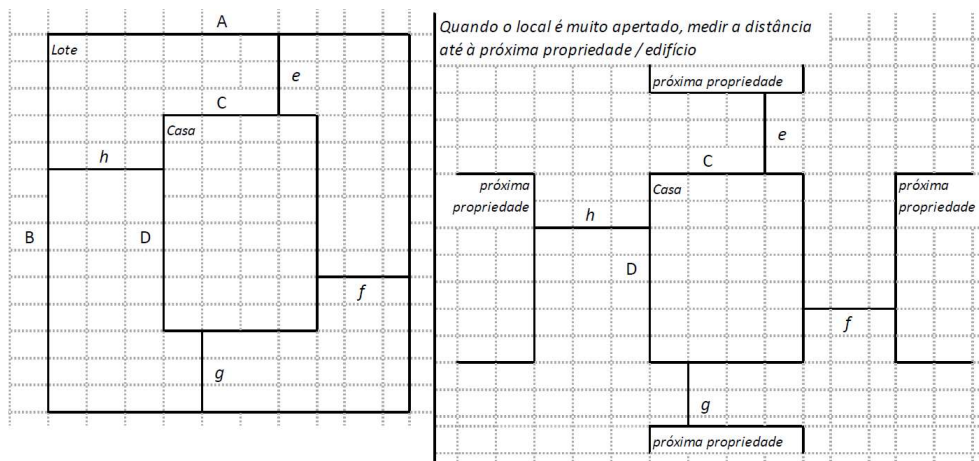
Imagem de apoio às dimensões da casa / lote

10x11 m

7x8 m
