Verificação de elegibilidade

MUNHAVA CENTRAL_18

OBRA/815/2023

Munhava Central

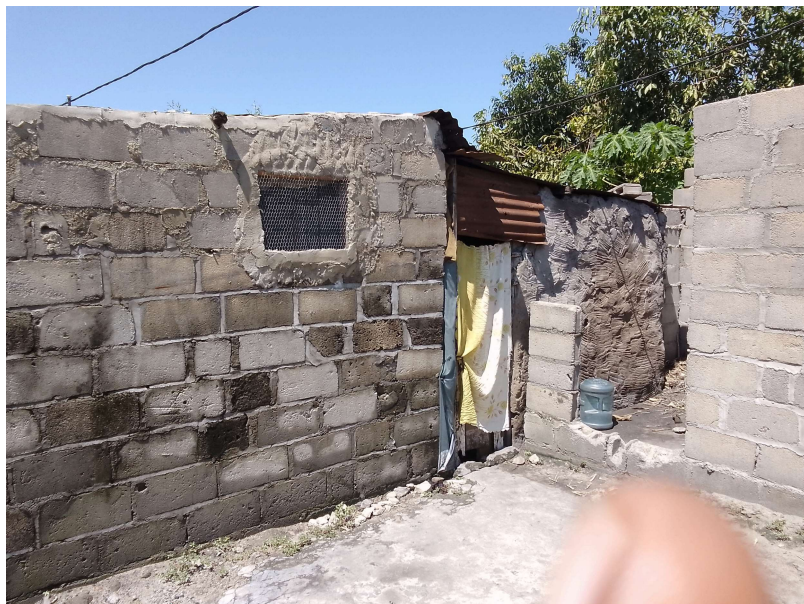
Habitação - Foto da esquina 1

A casa da Beneficiaria encontra-se totalmente destruída, é feita de Material misto, ha uma reconstrucao que esta a ser feita em Volta da casa porem não apresenta nenhum elemento estrutural assim sendo propomos a atribuição de uma casa nucleo evolutiva convencional.

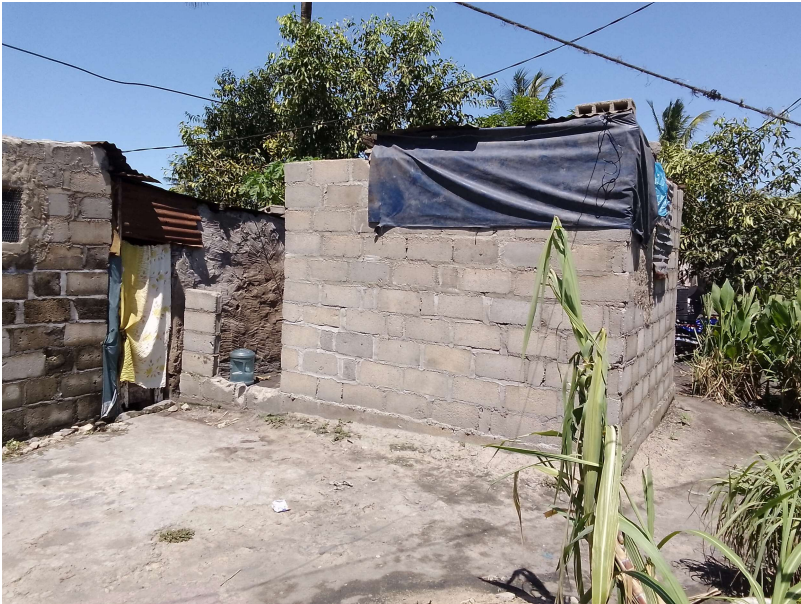
Outras fotos relevantes ou registo de dados não previstos verificados no terreno

A casa esta a ser reconstruida, porem sem observacao das regras de construcao, ausencia de elementos estruturais
