# Verificação de elegibilidade

INHAMIZUA\_156

### Obra Nº

OBRA/3852/2023

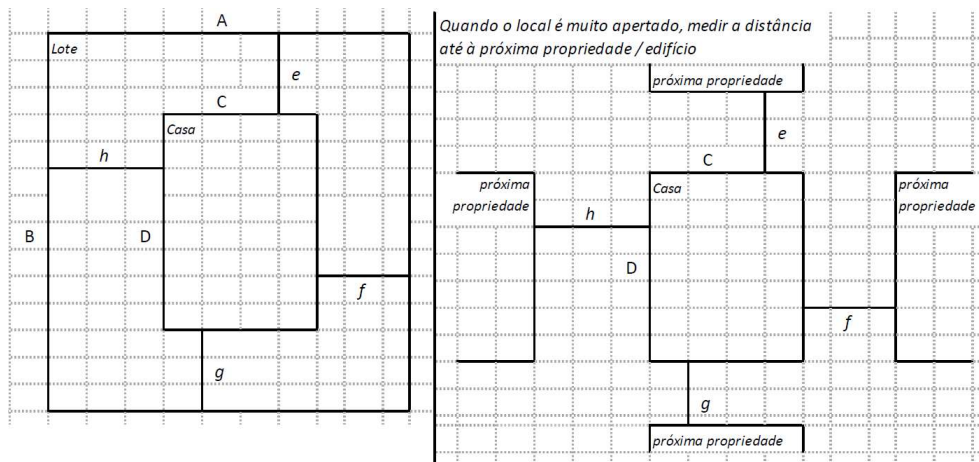
Imagem de apoio às dimensões da casa / lote

13,40 m x 31,75 m

7,90 m x 4,65 m

12,10 m

2,70 m

19,10 m

2,80 m
