Verificação de elegibilidade

Obra/2117/2023

Bastiana Jo (Chefe do AF)

Vaz

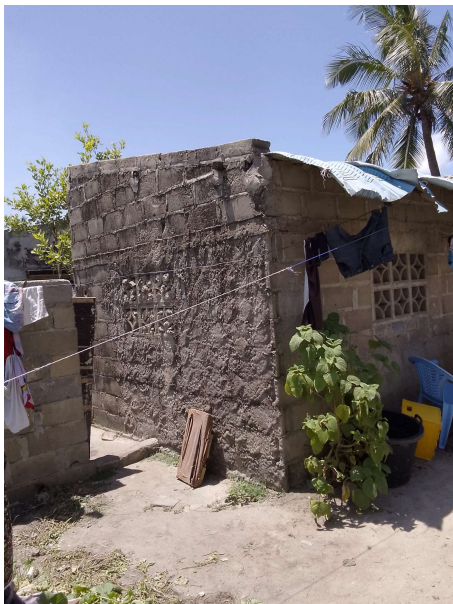
Outras fotos relevantes ou registo de dados não previstos verificados no terreno

-19.7942, 34.8658;* A cobertura da casa está em péssimas condições;* Estruturalmente a casa pode se melhorar, reforçando se com pilares, vigas;* Em época chuvosa a casa sofre infiltrações;* A família não tem meios de subsistência sólido.* A Senhora Bastiana sofre dos pés, caminha com muita dificuldade.
