Verificação de elegibilidade

CHIPANGARA_113

OBRA/5324/2023

Chipangara

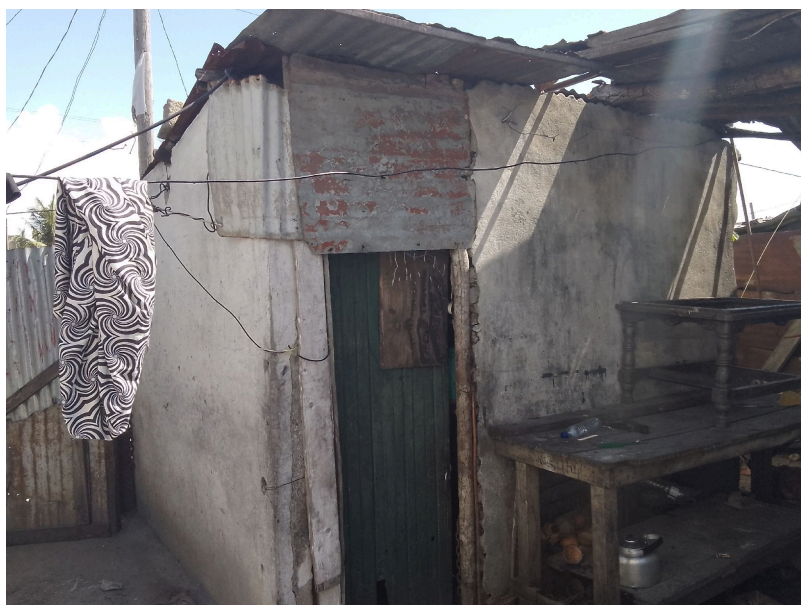
Foto do espaço livre para construção/armazém/preparação da obra
