Verificação de elegibilidade

CHINGUSSURA_217

OBRA/7102/2023

Fotos da Habitação

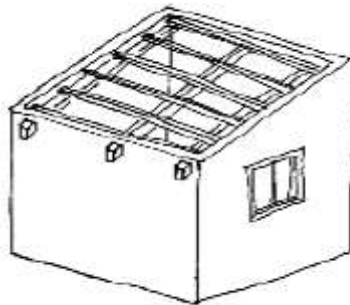
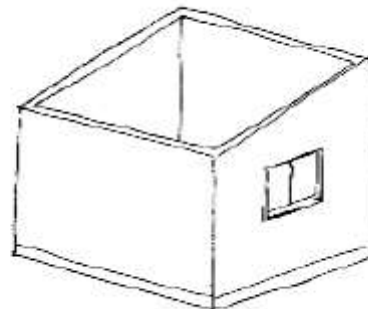
- Parcialmente Destruída (Há danos estruturais na cobertura. O telhado foi parcial ou completamente removido)

-19.741087, 34.85849A parte estrutural da residência aparentemente se encontra em bom estado tendo ela uma e outra fissura que não afetam a parte estrutural e a cobertura está comprometida sendo ela de zinco e pelo tempo já se encontra sobre efeito de corrosão e isso faz com que a água das chuvas entrem na casaKIT COBERTURA

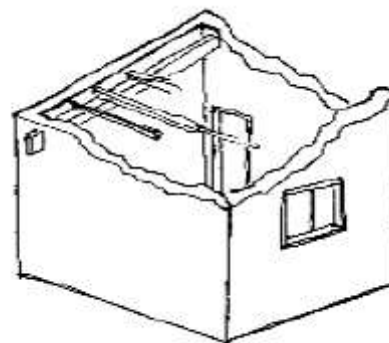
- Totalmente Destruída (Há danos estruturais na cobertura e nas paredes. O telhado foi parcial ou completamente removido)
