Verificação de elegibilidade

MATADOURO_271

OBRA/6962/2023

Matadouro

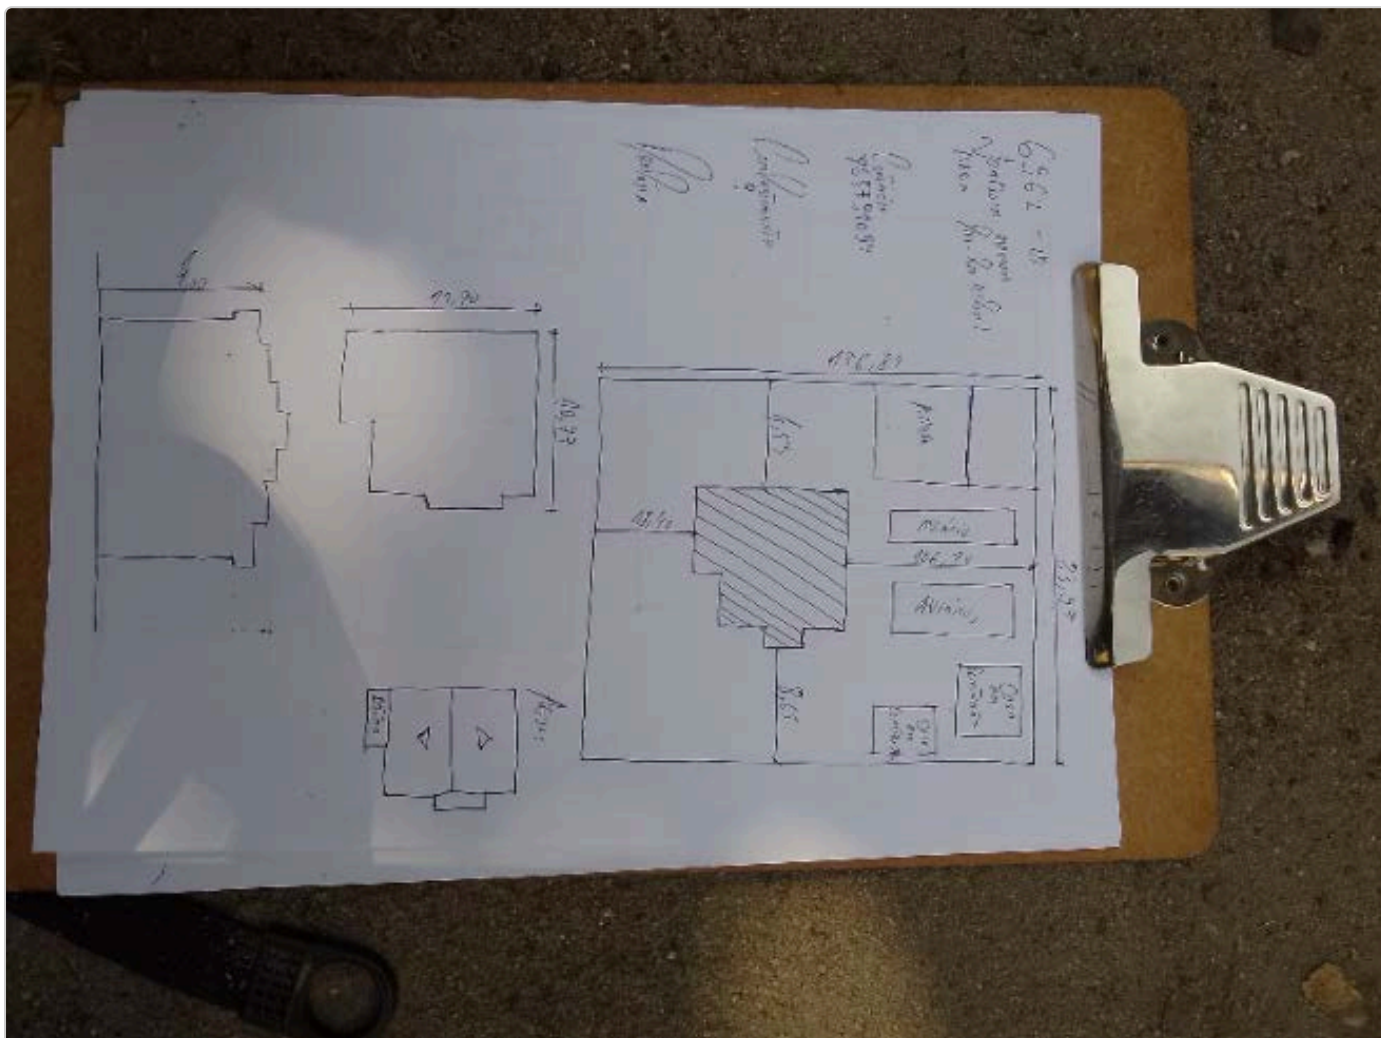
1714729671969.jpg

(Lat_-19.720587Long_34.816135) Casa com problemas de infiltração de água em tempos chuvosos. O lote é muito grande e existe no lote mais duas construções de raiz em andamento. E também tem um aviário que apenas algumas partes estão em uso.
