Verificação de elegibilidade

MATADOURO_274

OBRA/6993/2023

Matadouro

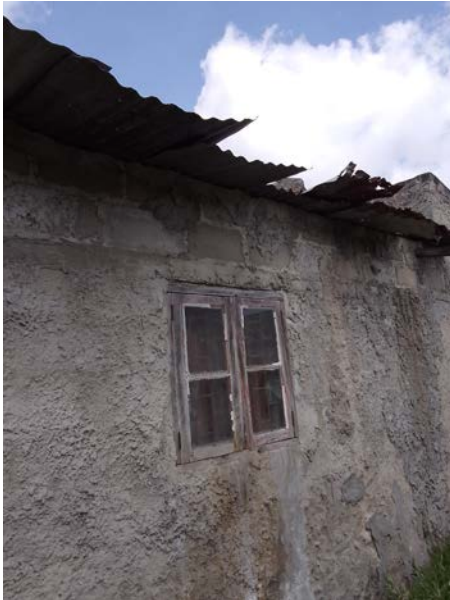
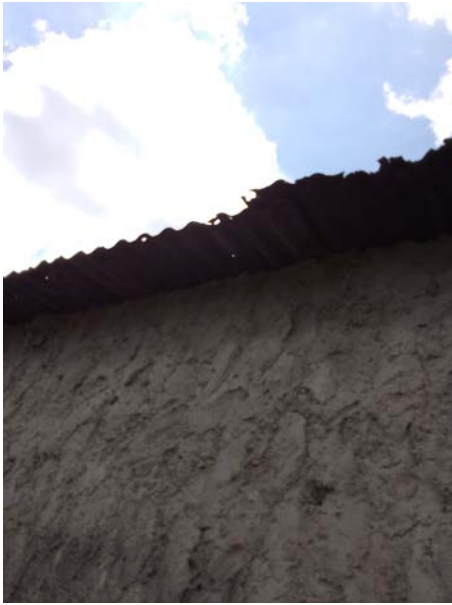
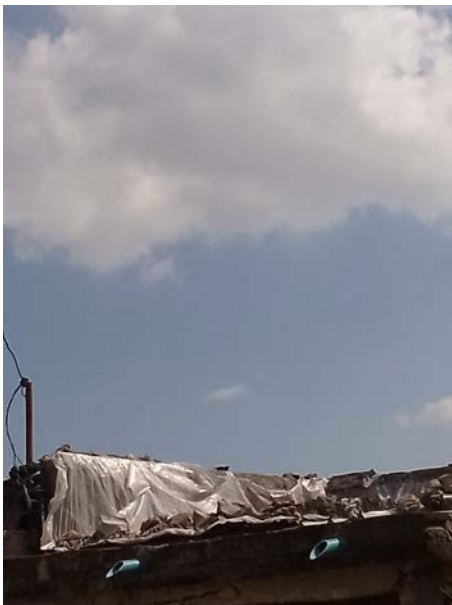
A cobertura está muito danificada e boa parte das chapas estão em estado de corrosão. Em muitas partes o beneficiário teve que recorrer a plásticos para minimizar a infiltração de água em tempos chuvosos.
