Verificação de elegibilidade

MATADOURO_387

OBRA/9897/2023

Matadouro

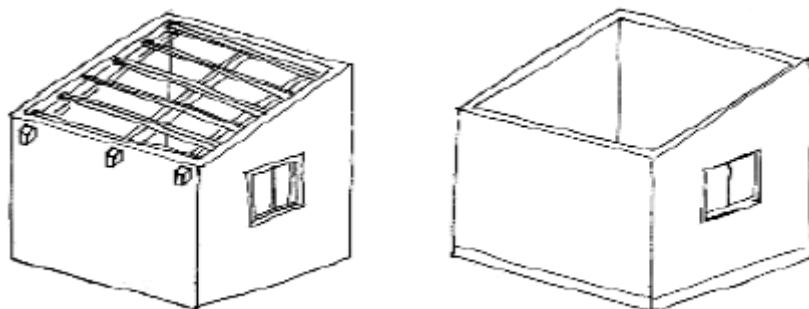
- Parcialmente Destruída (Há danos estruturais na cobertura. O telhado foi parcial ou completamente removido)

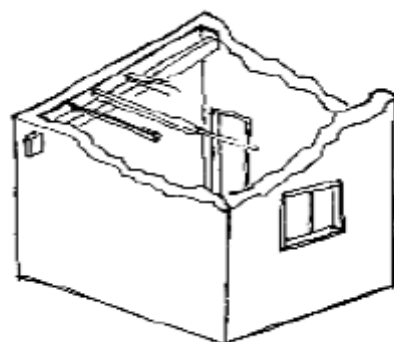
- Totalmente Destruída (Há danos estruturais na cobertura e nas paredes. O telhado foi parcial ou completamente removido)
