Verificação de elegibilidade

MATADOURO_399

OBRA/10095/2023

Matadouro

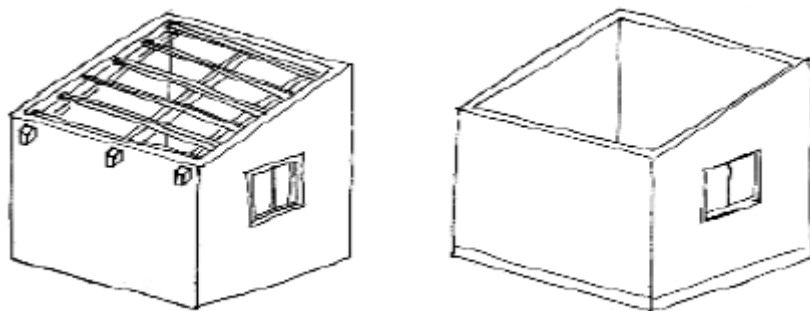
- Parcialmente Destruída (Há danos estruturais na cobertura. O telhado foi parcial ou completamente removido)

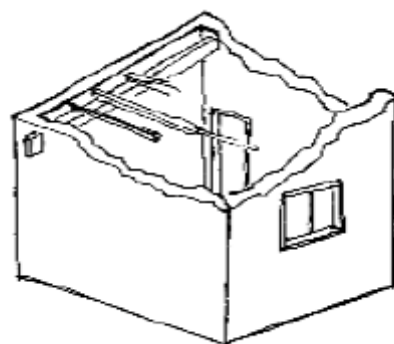
- Totalmente Destruída (Há danos estruturais na cobertura e nas paredes. O telhado foi parcial ou completamente removido)
