Verificação de elegibilidade

CHINGUSSURA_300

OBRA/9633/2023

Chingussura

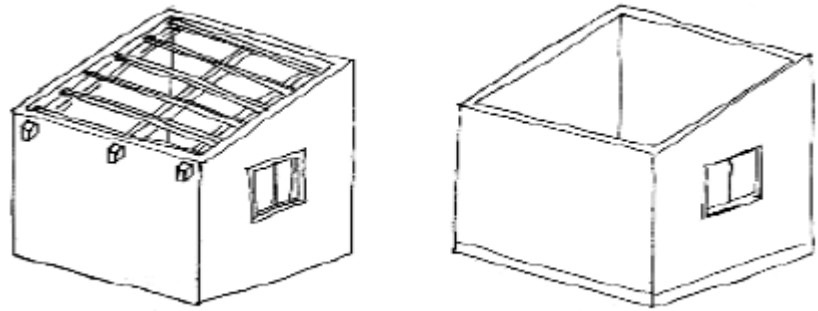
- Parcialmente Destruída (Há danos estruturais na cobertura. O telhado foi parcial ou completamente removido)

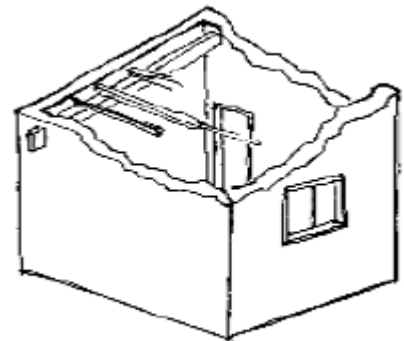
- Totalmente Destruída (Há danos estruturais na cobertura e nas paredes. O telhado foi parcial ou completamente removido)
