Verificação de elegibilidade

CHINGUSSURA_299

OBRA/9632/2023

Fotos da Habitação

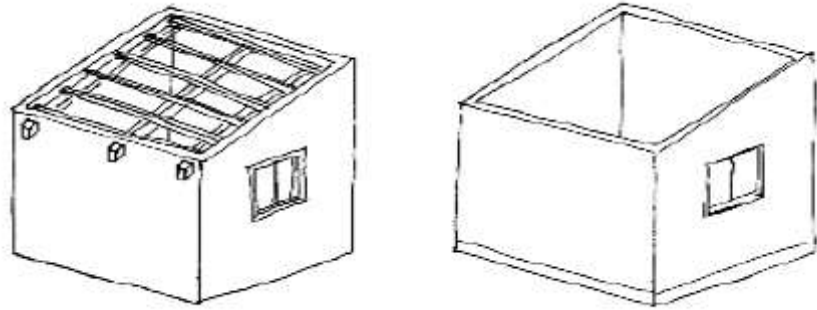
- Parcialmente Destruída (Há danos estruturais na cobertura. O telhado foi parcial ou completamente removido)
