Verificação de elegibilidade

MATADOURO_508

OBRA/12881/2023

Matadouro

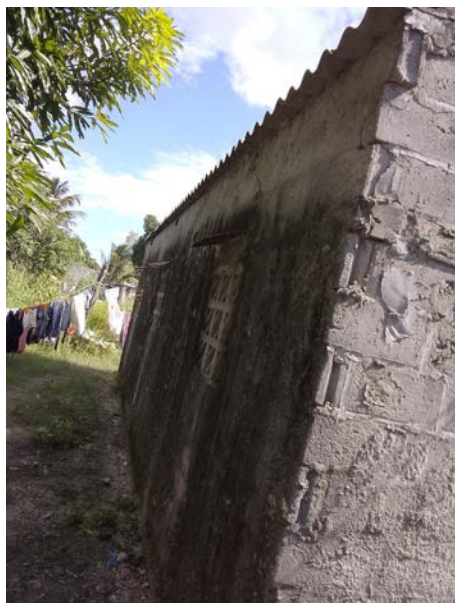
Habitação - Foto da esquina 3

A parte estrutural da residência aparentemente se encontra em bom estado tendo ela uma e outra fissura que não afetam a parte estrutural e a cobertura está comprometida sendo ela de zinco e pelo tempo já se encontra sobre efeito de corrosão e isso faz com que a água das chuvas entrem na casaKIT
COBERTURA
