Verificação de elegibilidade

MANANGA_96

OBRA/3775/2023

Mananga

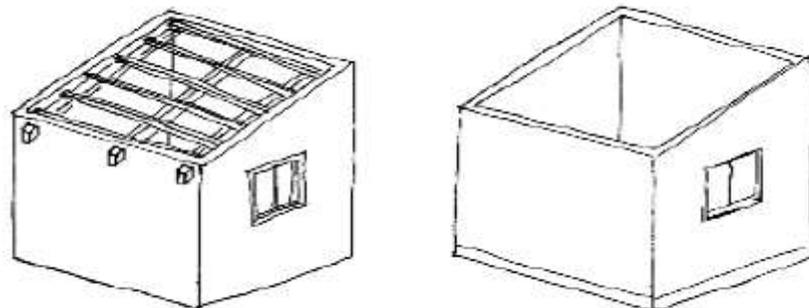
- Parcialmente Destruída (Há danos estruturais na cobertura. O telhado foi parcial ou completamente removido)

A casa do Beneficiario é de Material misto parcialmente destruida, assim sendo propomos a atribuição de uma casa núcleo evolutiva convencional.
