Verificação de elegibilidade

OBRA/6088/2023

Isabel Bingala Juliasse (Beneficiária)

Bairro 12

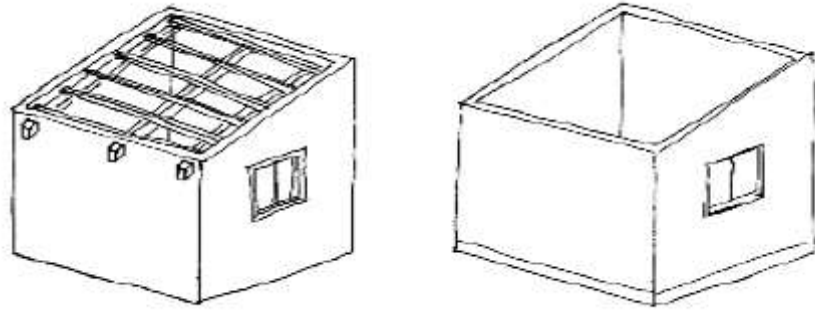
- Parcialmente Destruída (Há danos estruturais na cobertura. O telhado foi parcial ou completamente removido)

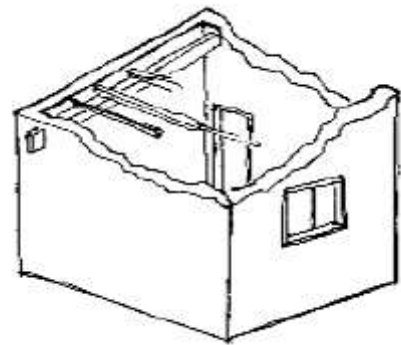
- Totalmente Destruída (Há danos estruturais na cobertura e nas paredes. O telhado foi parcial ou completamente removido)
