Verificação de elegibilidade

OBRA/3117/2023

Chuma Rosalina

Inhaconjo

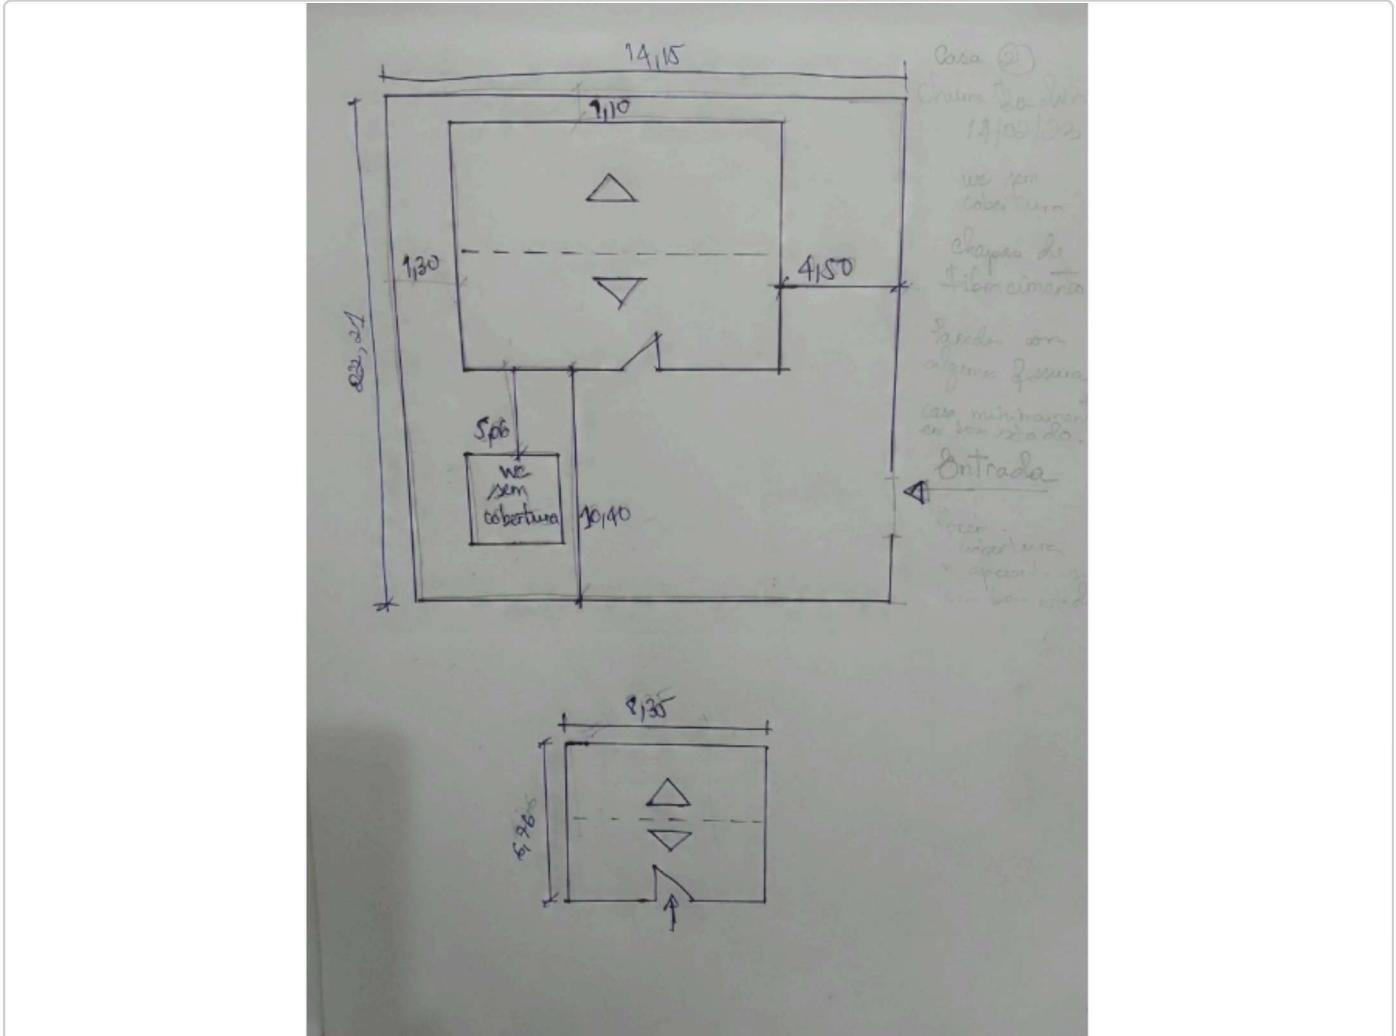
1707970833288.jpg

Coordenadas: latitude:-19.757816Longitude: 34.862217Casa parcialmente destruída, é possível notar algumas fissuras nas paredes da casa. a casa possui cobertura de lusalite(fibrocimento) em mau estado de aproveitamento . Pós quando chove a mesma infiltra as águas da chuva para dentro da casa.Wc externa sem cobertura
