Verificação de elegibilidade

MANANGA_201

OBRA/8062/2023

Mananga

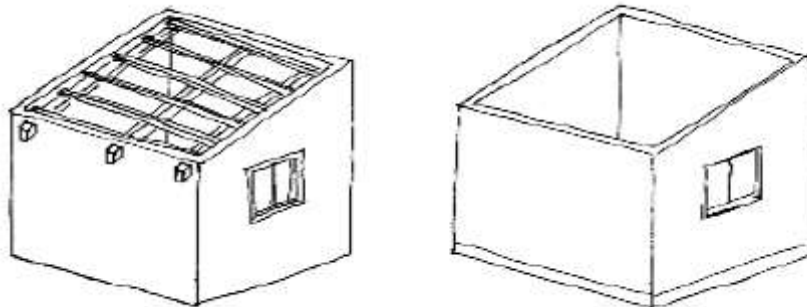
- Parcialmente Destruída (Há danos estruturais na cobertura. O telhado foi parcial ou completamente removido)

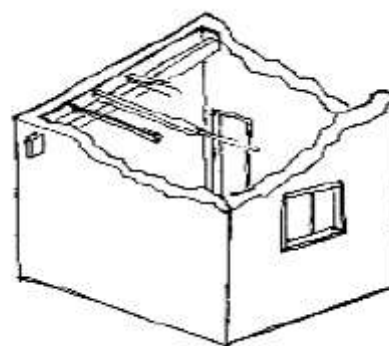
- Totalmente Destruída (Há danos estruturais na cobertura e nas paredes. O telhado foi parcial ou completamente removido)
