Verificação de elegibilidade

INHACONJO_444

OBRA/11474/2023

INHACONJO

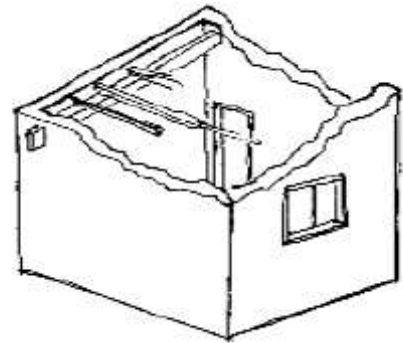
- Totalmente Destruída (Há danos estruturais na cobertura e nas paredes. O telhado foi parcial ou completamente removido)
