Verificação de elegibilidade

Chipangara_217

OBRA/9474/2023

2º Bairro Chipangara

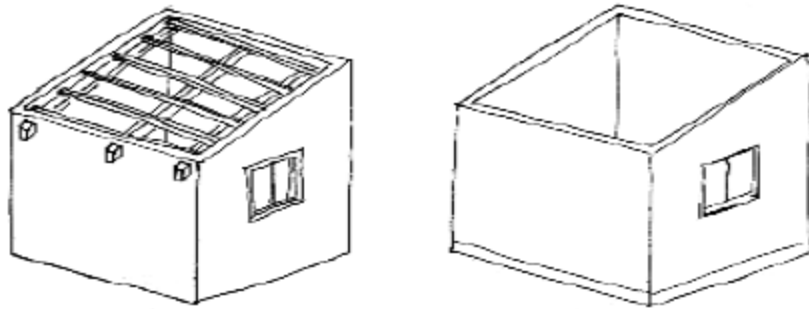
- Parcialmente Destruída (Há danos estruturais na cobertura. O telhado foi parcial ou completamente removido)

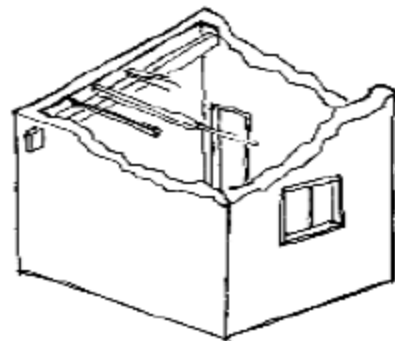
- Totalmente Destruída (Há danos estruturais na cobertura e nas paredes. O telhado foi parcial ou completamente removido)
