Verificação de elegibilidade

INHAMIZUA_10

OBRA/270/2023

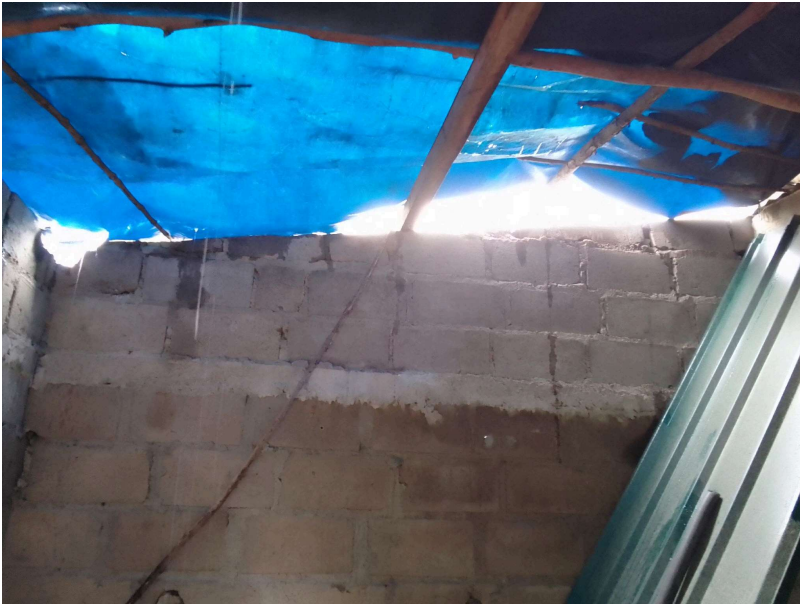
1

-19.725723, 34.805256 A cobertura da casa está em PESSIMAS condições como podem ver nas fotos a seguir .Ao lado da mesma residência tem um compartimento de material misto que serve de quarto para os filhos da dona da casa.
