Verificação de elegibilidade

ALTO DA MANGA_174

OBRA/8292/2023

Cidade da Beira 2

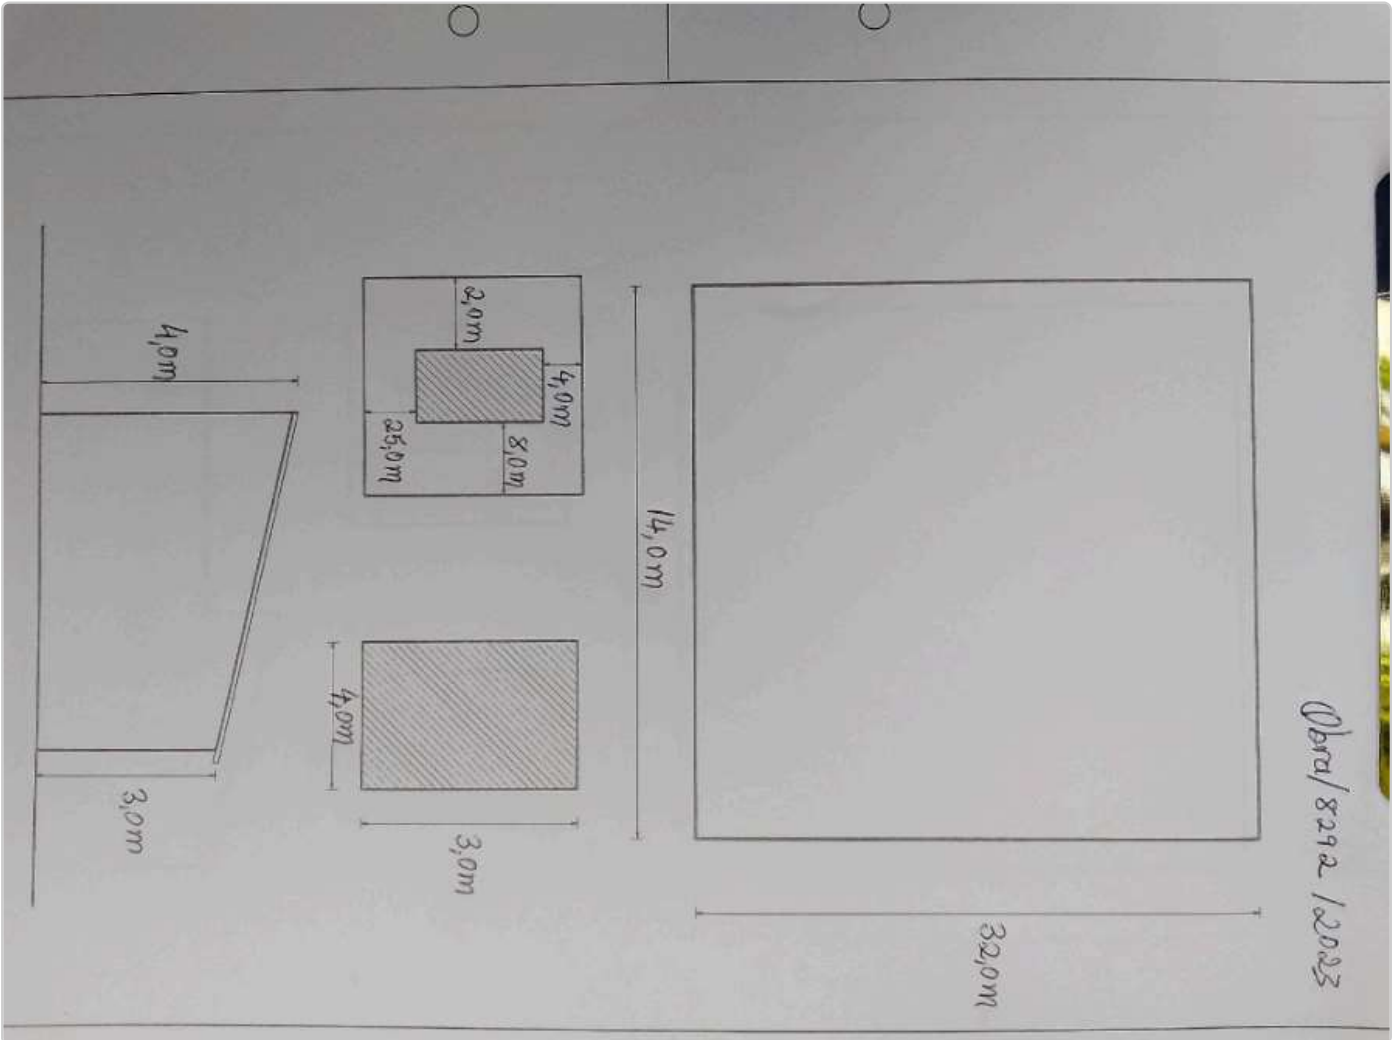
Fotos adicionais

A casa foi recuperada pela família porém não apresenta condições propícias de resiliência.

Nas fotos adicionais (1 e 2), está ilustrada onde existia a casa afectada no período ciclónico. Na casa recuperada, não haverá demolição, apenas remoção da cobertura.
