Verificação de elegibilidade

MARAZA_352

OBRA/14582/2023

Maraza

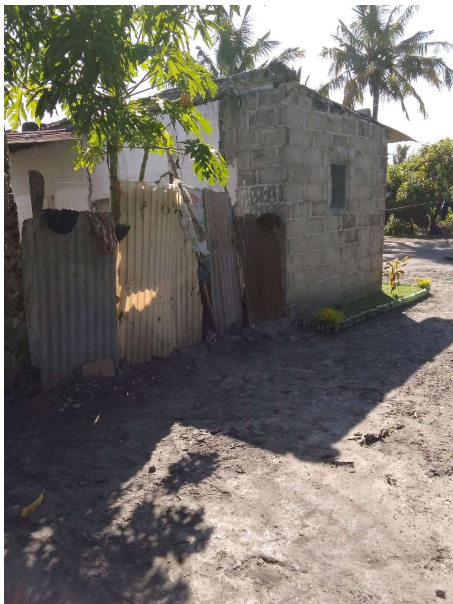
1708606765031.jpg

Casa com cobertura parcialmente destruída (apenas um compartimento sofre infiltração num dos Lados da casa), as chapas são de zinco, Barrotes em bom estado de utilização, porem os Barrotes longitudinais e transversais tem a mesmas dimensão. Latitude: -19.8111 / Longitude: 34.8669
