Verificação de elegibilidade

MANGA_MAS_404

OBRA/12751/2023

Manga Mascarenhas

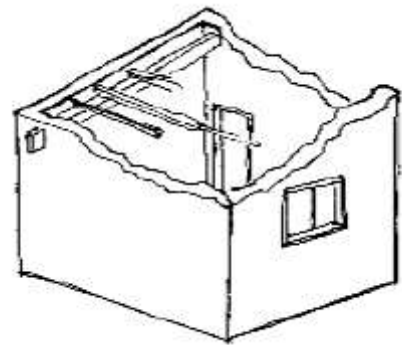
- Totalmente Destruída (Há danos estruturais na cobertura e nas paredes. O telhado foi parcial ou completamente removido)
