Verificação de elegibilidade

MARAZA_163

OBRA/6634/2023

Mazara

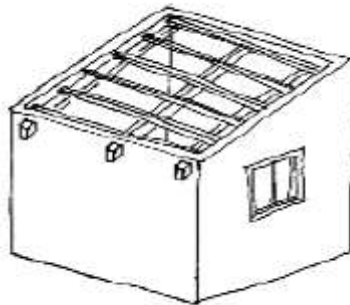
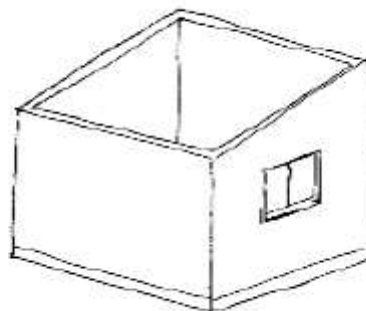
- Parcialmente Destruída (Há danos estruturais na cobertura. O telhado foi parcial ou completamente removido)

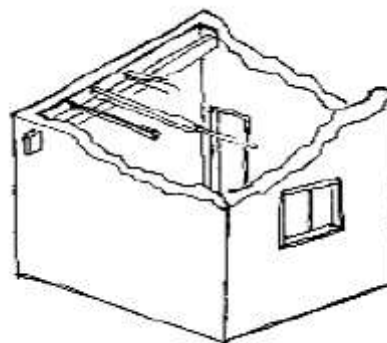
- Totalmente Destruída (Há danos estruturais na cobertura e nas paredes. O telhado foi parcial ou completamente removido)
