Verificação de elegibilidade

MANGA_MAS_229

OBRA/6572/2023

Joana Jaime

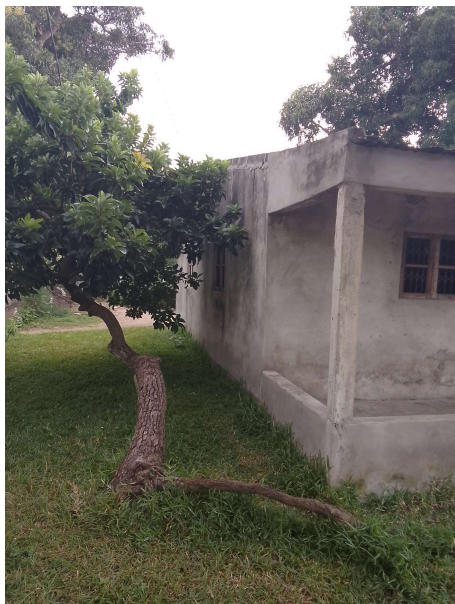
Habituação - Foto da esquina 3

A parte estrutural da residência aparentemente se encontra em bom estado tendo ela uma e outra fissura que não afetam a parte estrutural e a cobertura está comprometida sendo ela de zinco e pelo tempo já se encontra sobre efeito de corrosão e isso faz com que a água das chuvas entrem na casaKIT
COBERTURA
