Verificação de elegibilidade

INHACONJO_321

OBRA/8237/2023

Lúcia da Silva

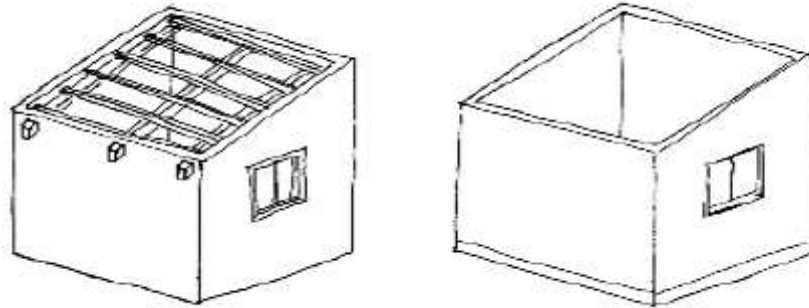
- Parcialmente Destruída (Há danos estruturais na cobertura. O telhado foi parcial ou completamente removido)
