Verificação de elegibilidade

Obra/2980/2023

Chica Alfredo Mangoma

Mandruze

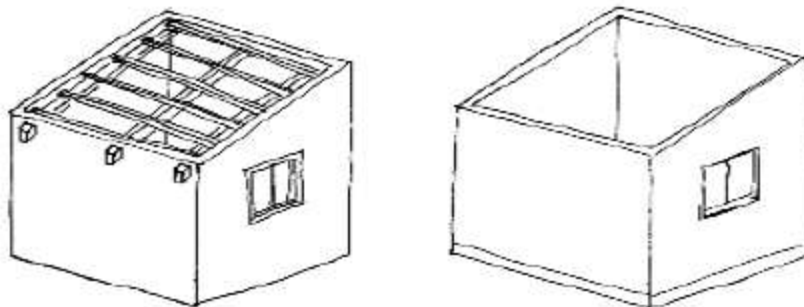
- Parcialmente Destruída (Há danos estruturais na cobertura. O telhado foi parcial ou completamente removido)

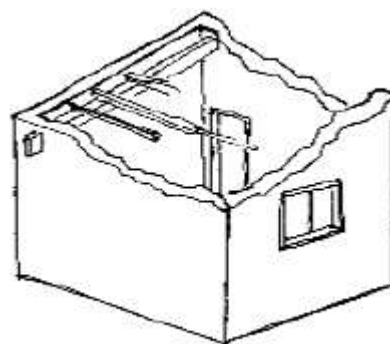
- Totalmente Destruída (Há danos estruturais na cobertura e nas paredes. O telhado foi parcial ou completamente removido)
