Verificação de elegibilidade

CHINGUSSURA_353

OBRA/10676/2023

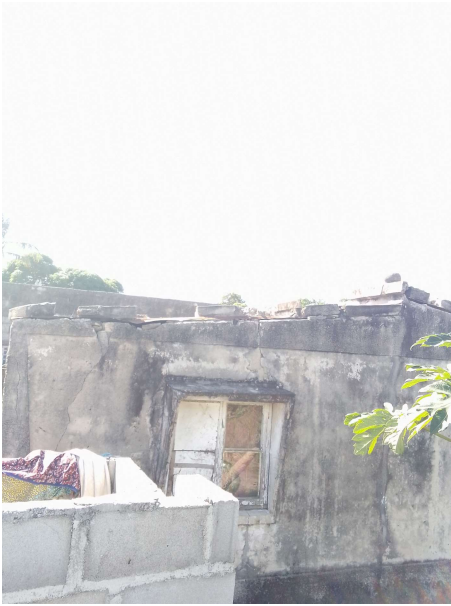
A casa sofre de infiltração devido a oxidação das chapas.A cobertura está danificanda.A casa o nome aparece em chingussura por enquanto a casa está em inhanizua.
