Verificação de elegibilidade

INHAMIZUA_327

OBRA/7604/2023

Inhamizua

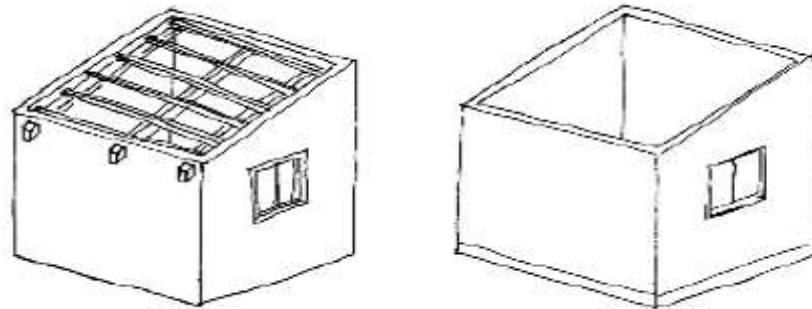
- Parcialmente Destruída (Há danos estruturais na cobertura. O telhado foi parcial ou completamente removido)

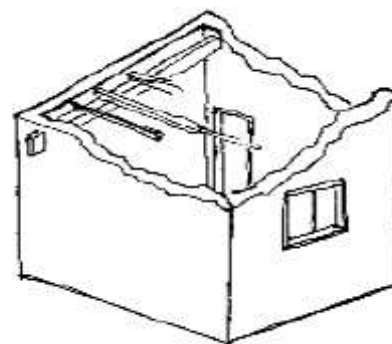
- Totalmente Destruída (Há danos estruturais na cobertura e nas paredes. O telhado foi parcial ou completamente removido)
