Verificação de elegibilidade

MUNHAVA CENTRAL_269

OBRA/13486/2023

Munhava Central

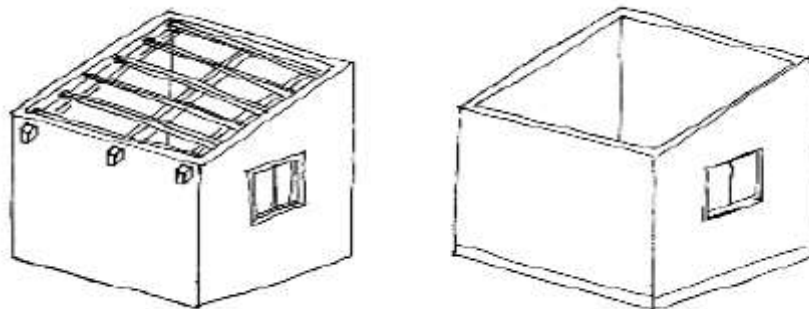
- Parcialmente Destruída (Há danos estruturais na cobertura. O telhado foi parcial ou completamente removido)

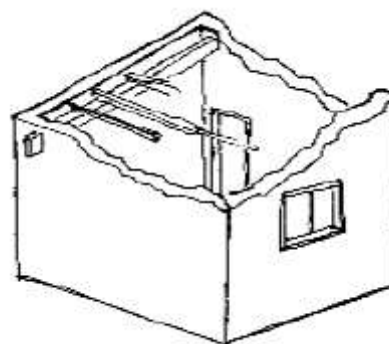
- Totalmente Destruída (Há danos estruturais na cobertura e nas paredes. O telhado foi parcial ou completamente removido)
