Verificação de elegibilidade

CHINGUSSURA_354

OBRA/10682/2023

Chingussura

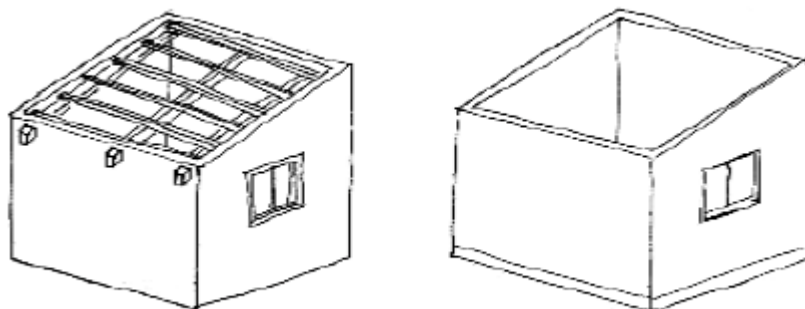
- Parcialmente Destruída (Há danos estruturais na cobertura. O telhado foi parcial ou completamente removido)

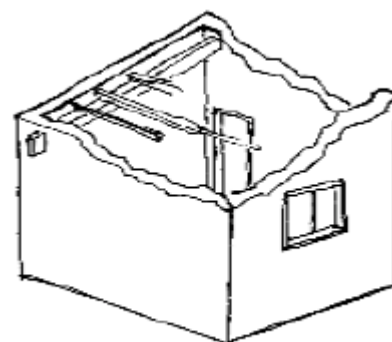
- Totalmente Destruída (Há danos estruturais na cobertura e nas paredes. O telhado foi parcial ou completamente removido)
