Verificação de elegibilidade

INHACONJO_138

OBRA/3424/2023

INHACONJO

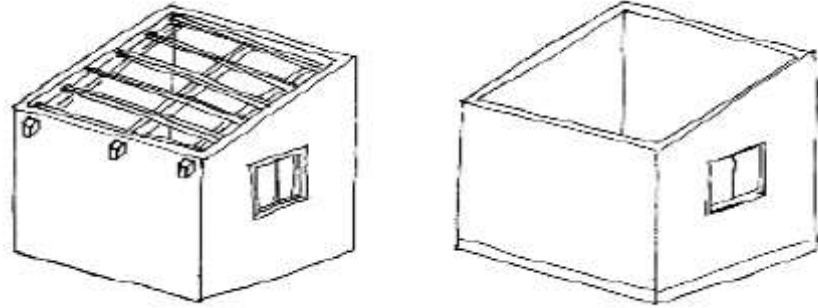
- Parcialmente Destruída (Há danos estruturais na cobertura. O telhado foi parcial ou completamente removido)

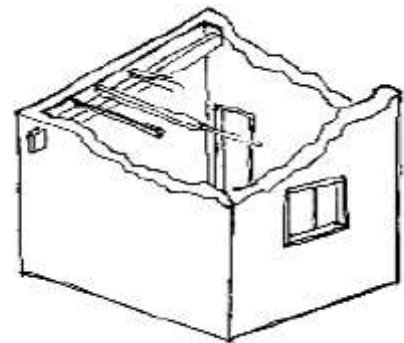
- Totalmente Destruída (Há danos estruturais na cobertura e nas paredes. O telhado foi parcial ou completamente removido)
