Verificação de elegibilidade

INHACONJO_91

OBRA/2109/2023

14° Bairro

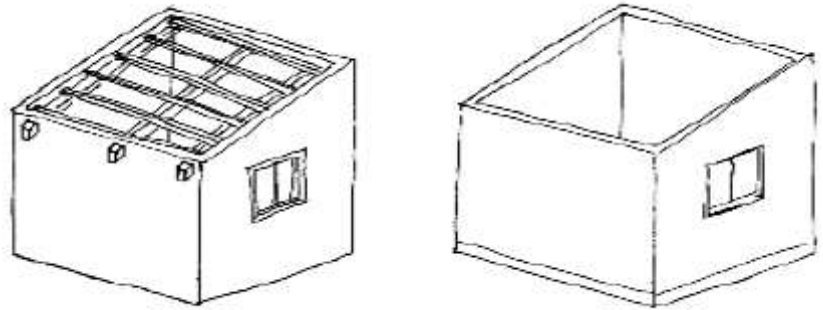
- Parcialmente Destruída (Há danos estruturais na cobertura. O telhado foi parcial ou completamente removido)

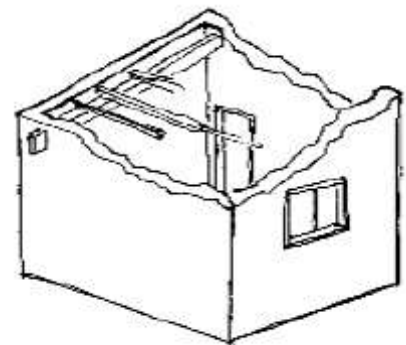
- Totalmente Destruída (Há danos estruturais na cobertura e nas paredes. O telhado foi parcial ou completamente removido)
