Verificação de elegibilidade

INHACONJO_283

OBRA/7062/2023

Inhaconjo

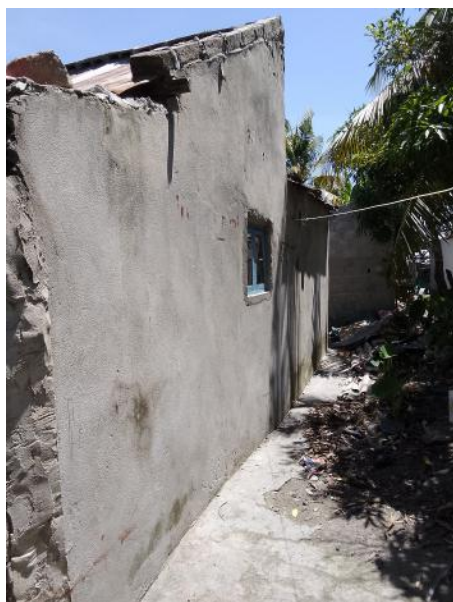
Habitação - Foto da esquina 3

A casa inquerida é de material convencional, danos na cobertura e estrutura de cobertura sofrendo infiltração de água em épocas chuvosas.
