# Verificação de elegibilidade

OBRA/5403/2023

Inhaconjo

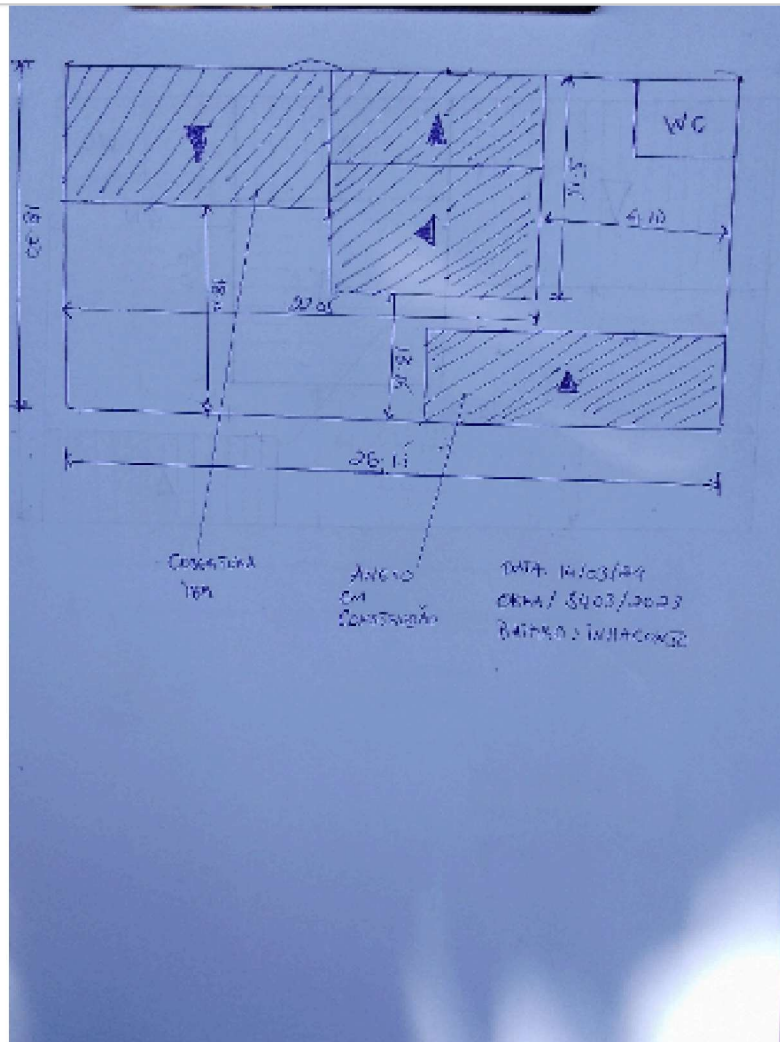
1710416917726.jpg

A Casa inquerida é de material convencional apresentando bom estado em estrutura de alvenaria porem danos na cobertura e estrutura de cobertura sofrendo infiltração de água em épocas chuvosas.
