Verificação de elegibilidade

CHIPANGARA_159

Obra/6872/2023

Chipangara

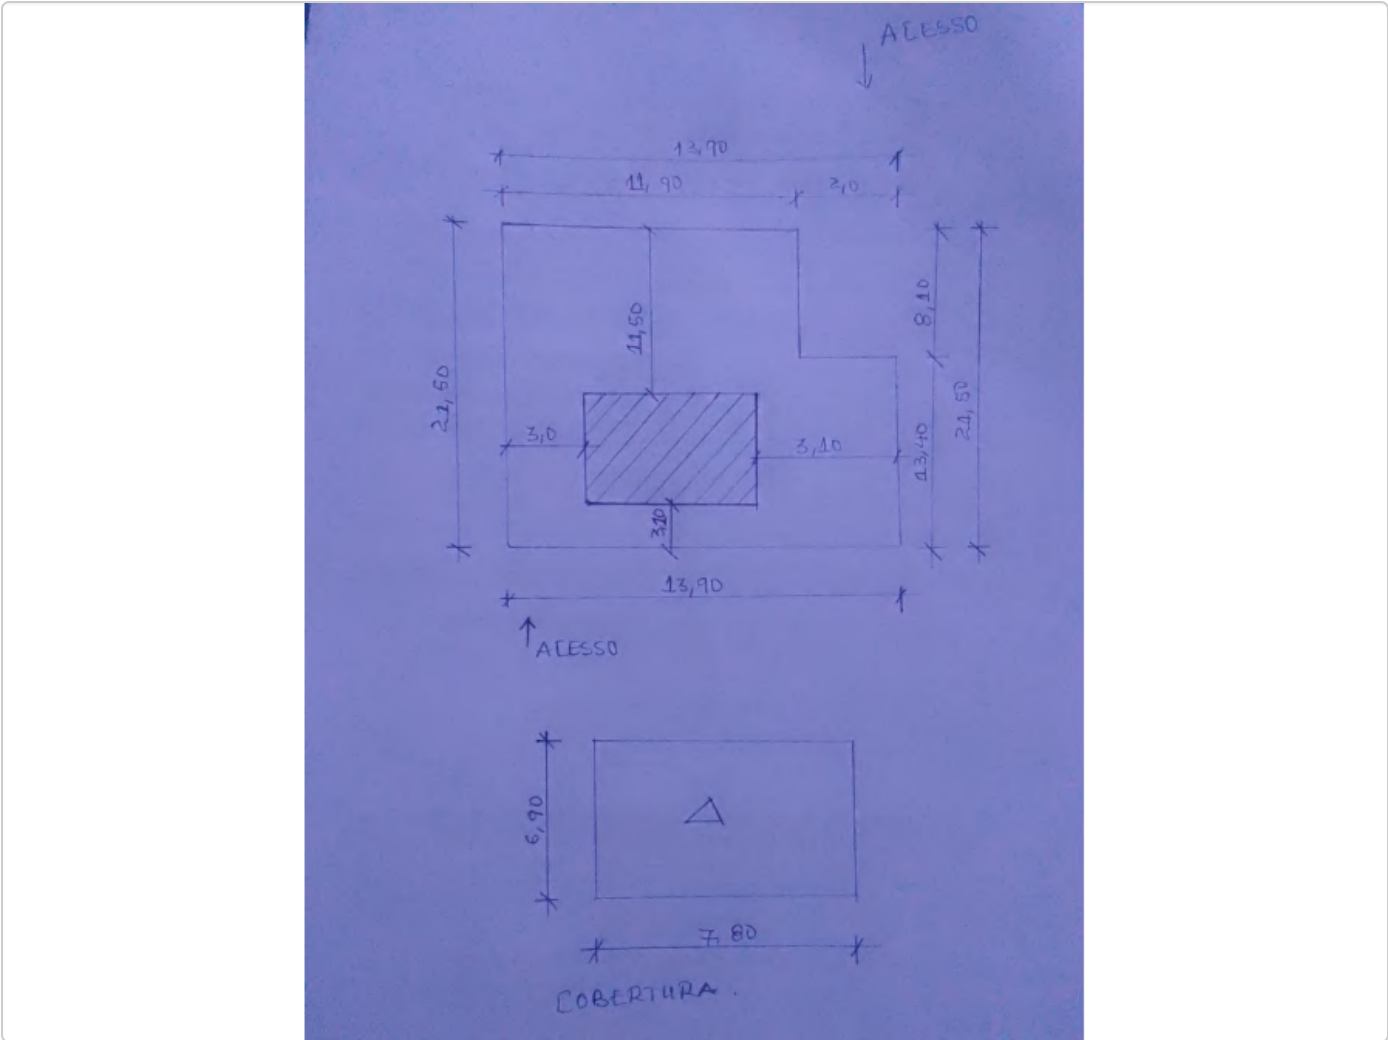
1706057071472.jpg

O Chefe do Agregado familiar, João Pachoto alega Passar mais tempo sozinho, as paredes são de Pao a Pique e apresentam diversas Fissuras, sem suporte Estruturas como: Vigas e Pilares, sem Estrutura de Cobertura e sem cobertura adequada, sendo de chapas do tipo Zinco Ondulados e Lona.
