Verificação de elegibilidade

MUNHAVA CENTRAL_283

OBRA/14282/2023

Munhava Central

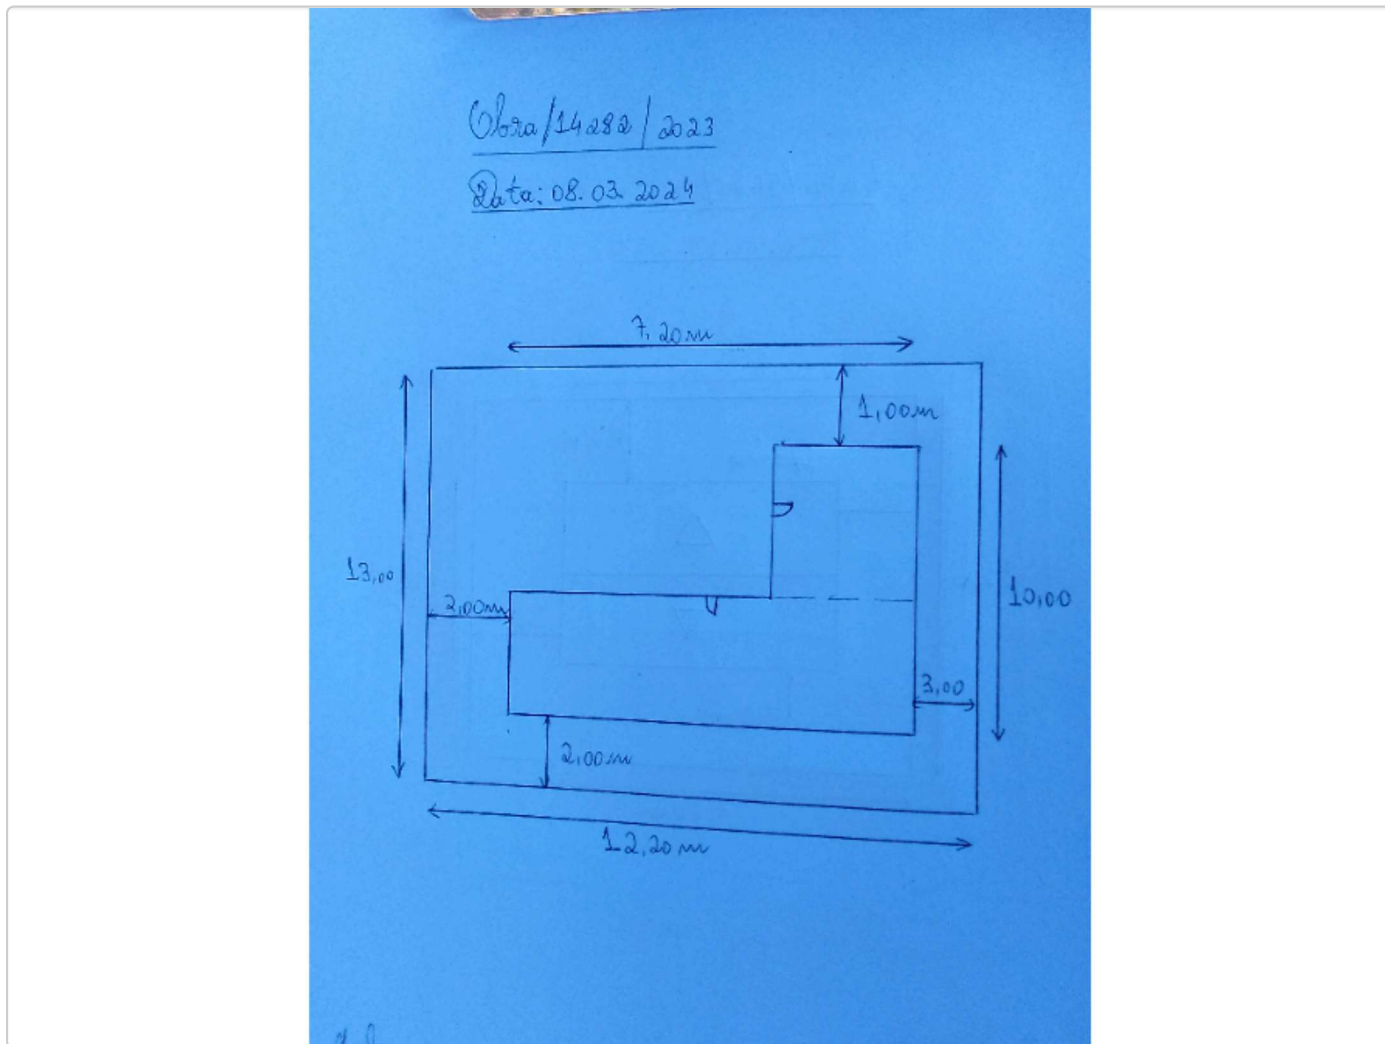
1709893733212.jpg

-19.806551, 34.859028*Cobertura de Zinco;*Problemas de infiltração*Casa sem pilares, com capacidades de receber uma cobertura.
