Verificação de elegibilidade

MUNHAVA CENTRAL_6

OBRA/260/2023

Munhava Central

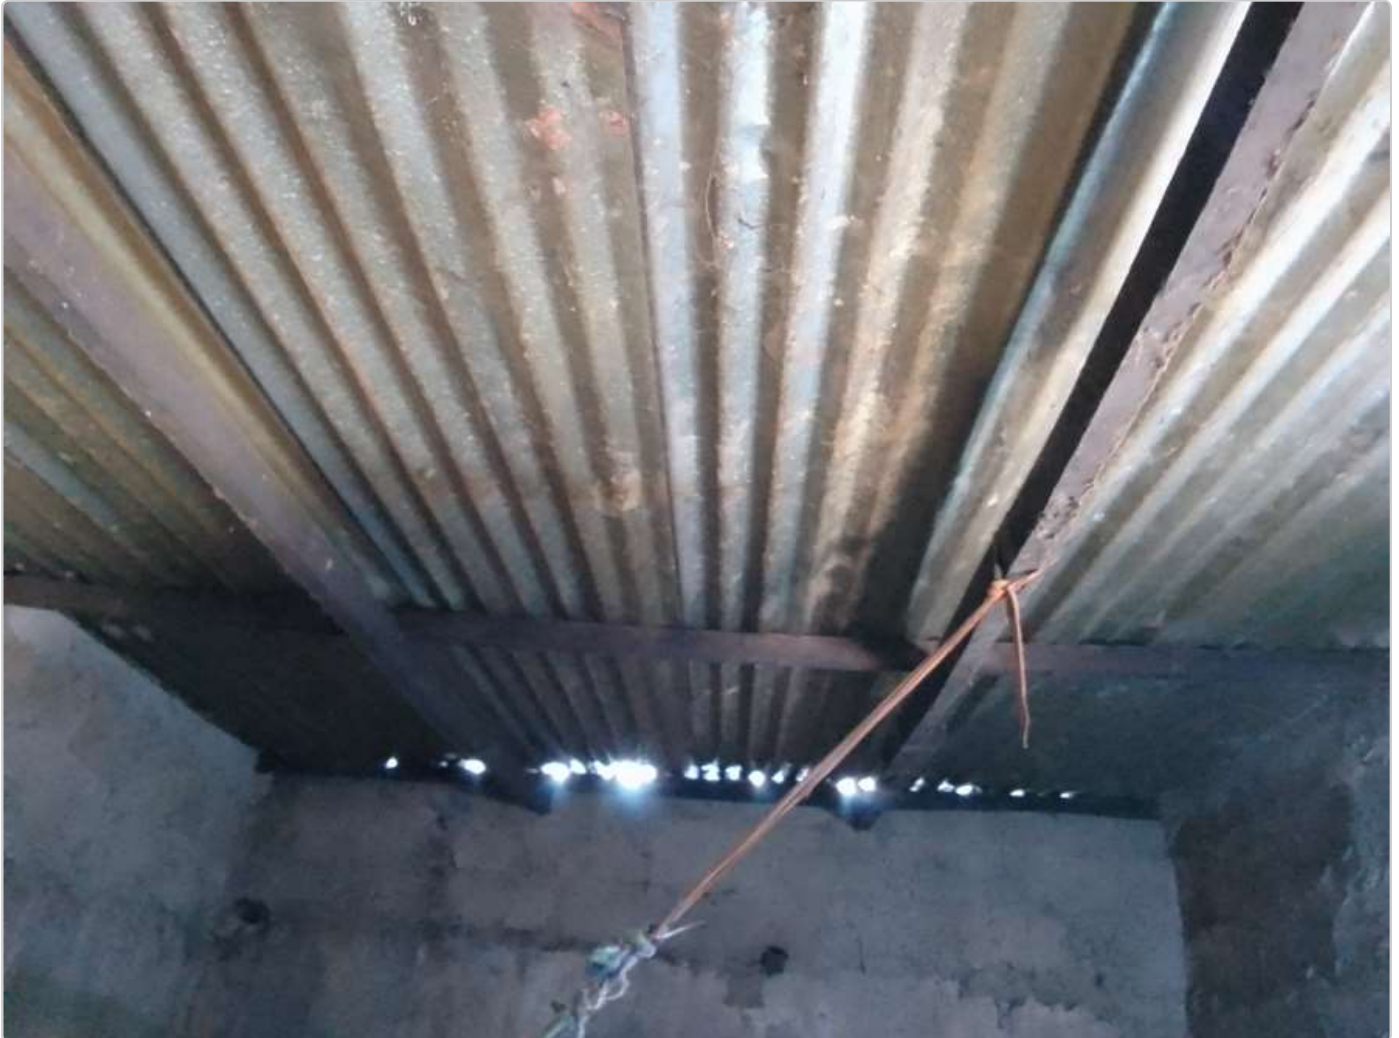
1709810883713.jpg

-19.806944, 34.859184;* Uma parte da casa é de material misto e outra parte da casa é de material convencional;* As chapas de cobertura estão degradadas (corroídas);* Em época chuvosa a casa entra água pela fundação e pela cobertura;* O pé direito da parte mista é muito baixa.
