Verificação de elegibilidade

MUNHAVA CENTRAL_220

OBRA/10496/2023

Munhava Central

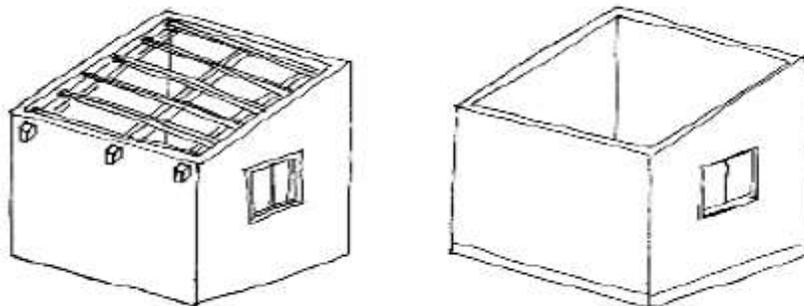
- Parcialmente Destruída (Há danos estruturais na cobertura. O telhado foi parcial ou completamente removido)

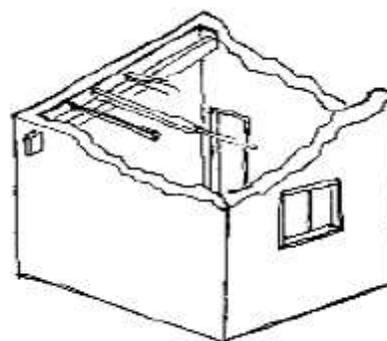
- Totalmente Destruída (Há danos estruturais na cobertura e nas paredes. O telhado foi parcial ou completamente removido)
