Verificação de elegibilidade

MARAZA_210

OBRA/8266/2023

Mazara

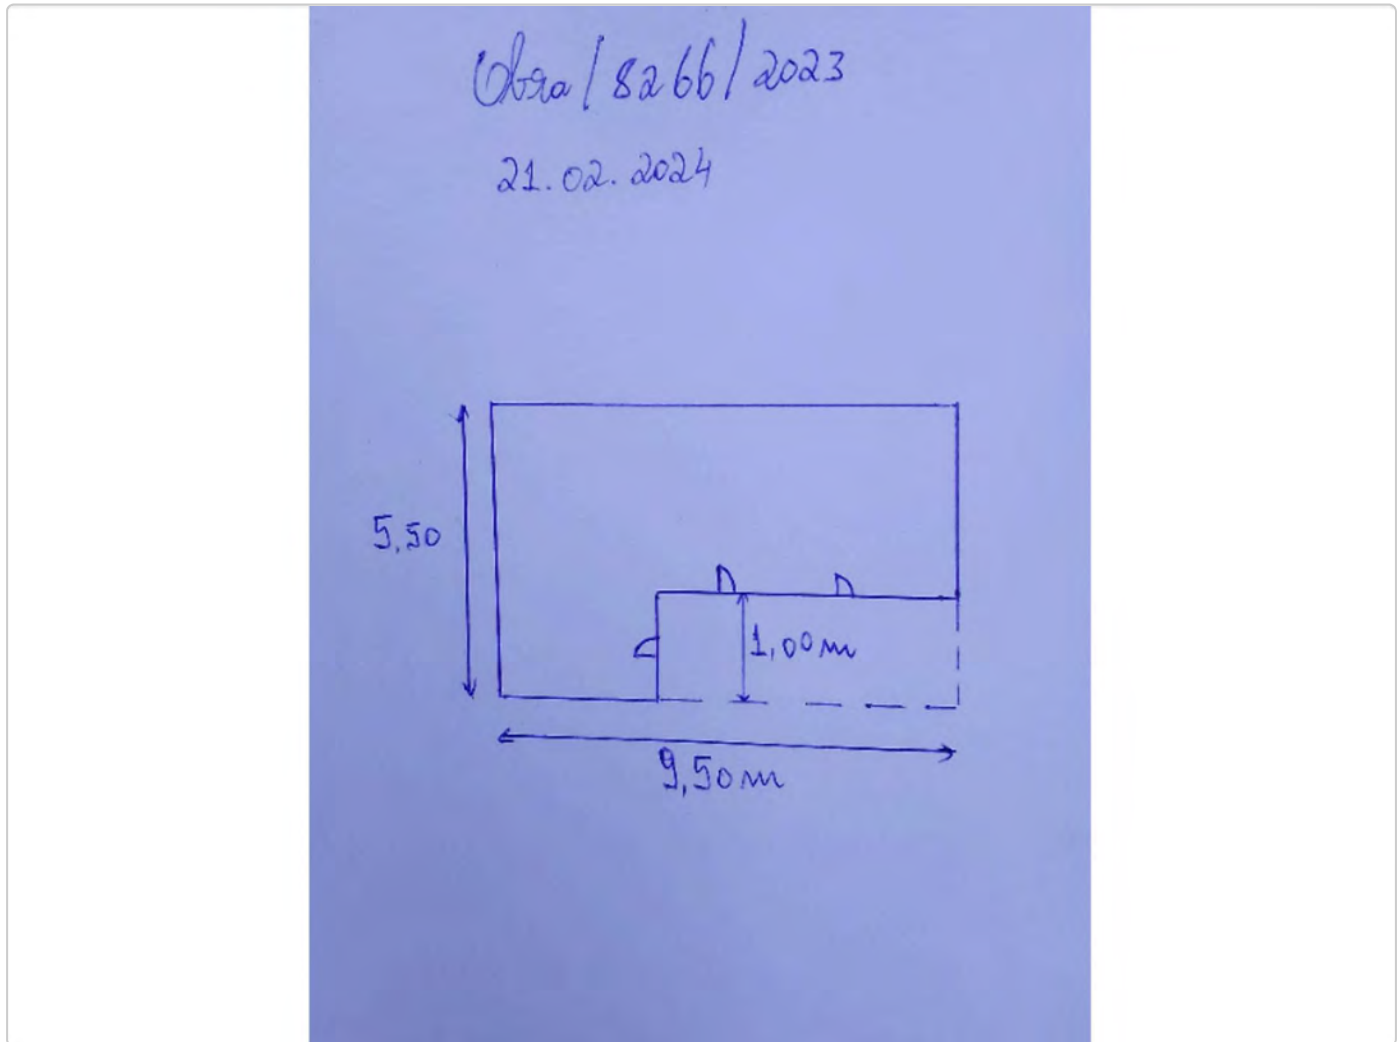
1708504709285.jpg

-19.8126, 34.868;* A pessoa inquirida após o ciclone Idai perdeu a vida (Sra Lúcia José);* A casa está a arrendada actualmente e os familiares estão a morar em cerâmica e Inhamizua;* A casa sofre de infiltração e tem algumas chapas sobrepostas;* As chapas de cobertura são do tipo Lusalite;* Para as chapas não voarem com o vendaval a família colocou alguns blocos por cima.
