Verificação de elegibilidade

MUNHAVA CENTRAL_168

OBRA/7522/2023

Munhava Central

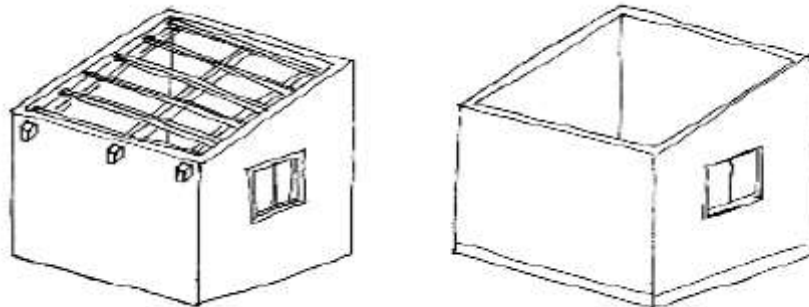
- Parcialmente Destruída (Há danos estruturais na cobertura. O telhado foi parcial ou completamente removido)

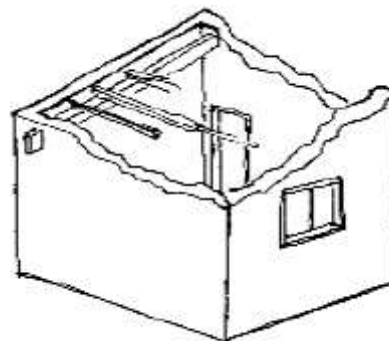
- Totalmente Destruída (Há danos estruturais na cobertura e nas paredes. O telhado foi parcial ou completamente removido)
