Verificação de elegibilidade

NDUNDA_285

OBRA/9485/2023

Ndunda

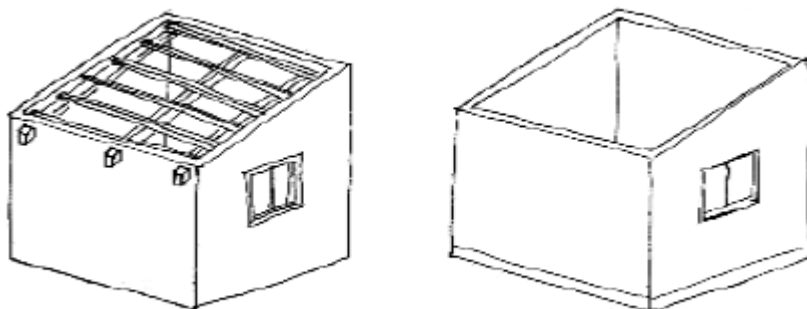
- Parcialmente Destruída (Há danos estruturais na cobertura. O telhado foi parcial ou completamente removido)

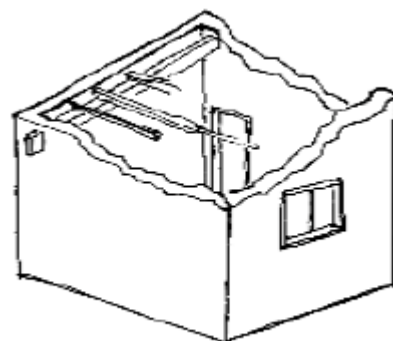
- Totalmente Destruída (Há danos estruturais na cobertura e nas paredes. O telhado foi parcial ou completamente removido)
