Verificação de elegibilidade

OBRA/13400/2023

0500186-02/260

Mafarinha

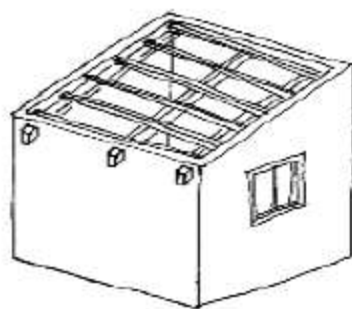
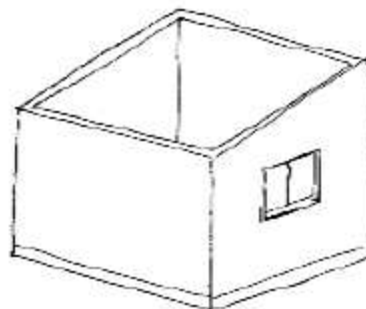
- Parcialmente Destruída (Há danos estruturais na cobertura. O telhado foi parcial ou completamente removido)

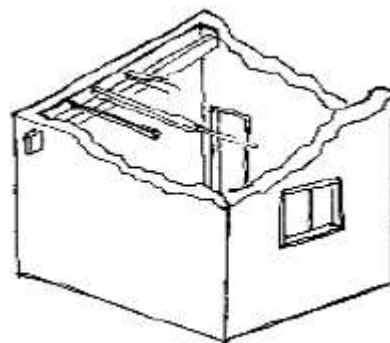
- Totalmente Destruída (Há danos estruturais na cobertura e nas paredes. O telhado foi parcial ou completamente removido)
