Verificação de elegibilidade

NDUNDA_318

OBRA/10939/2023

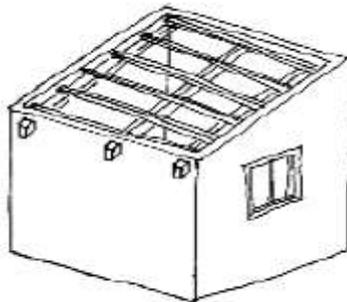
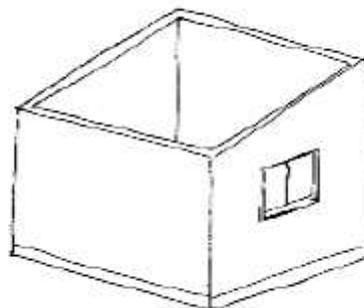
- Parcialmente Destruída (Há danos estruturais na cobertura. O telhado foi parcial ou completamente removido)

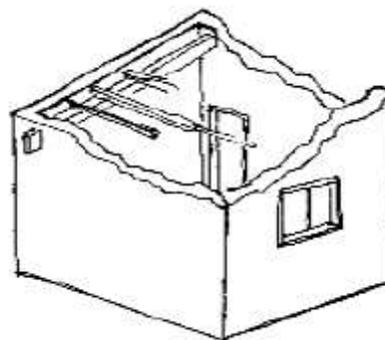
- Totalmente Destruída (Há danos estruturais na cobertura e nas paredes. O telhado foi parcial ou completamente removido)
