Verificação de elegibilidade

VILA_MASSANE_146

OBRA/6308/2023

Vila Massane

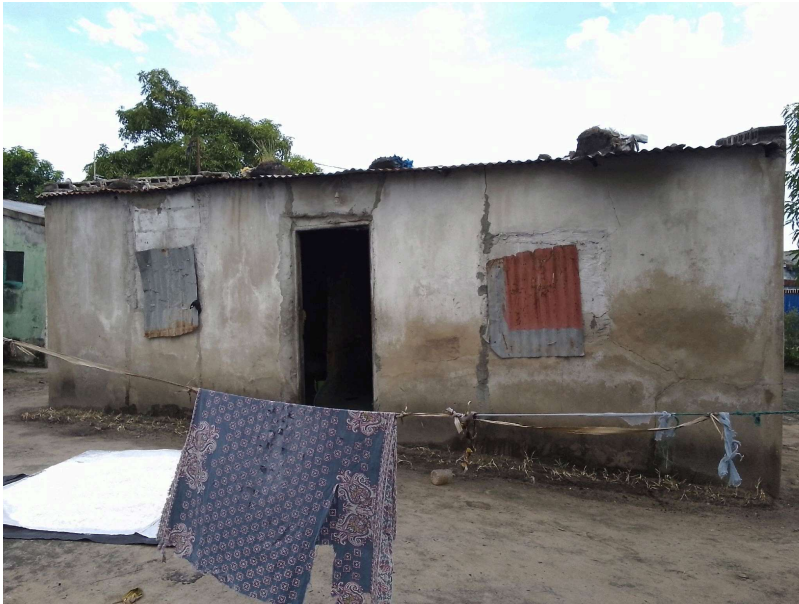
Habitação - Foto da esquina 1

Segundo a análise feita no na habitação, constatou-se que as suas paredes exteriores são constituídas de material não convencional (pau a pique) e as paredes divisorias são de materia convencional (blocos de cimento). E na mesma habitação constatou-se a inexistência de pilares e vigas. E a sua cobertura é feita de chapas de zinco e estas estão em pessimas condições de utilização.
