# Verificação de elegibilidade

CHINGUSSURA\_76

OBRA/2537/2023

**Posto Administrativo** Urbano 3 Urbano 5**Localidade** Alto da Manga Inhamizua Chingussura Matadouro Inhaconjo Vila Massane**Bairro**Chingussura

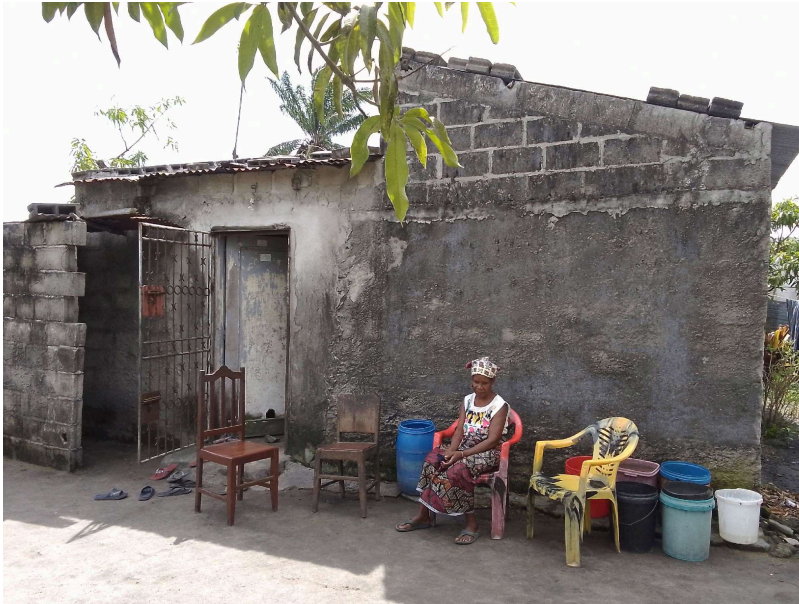
### Habitação - Foto da esquina 1

A casa inquirida contém cobertura de chapas de zinco danificadas. Não contém pilares mas sim, vigas de coroamento.

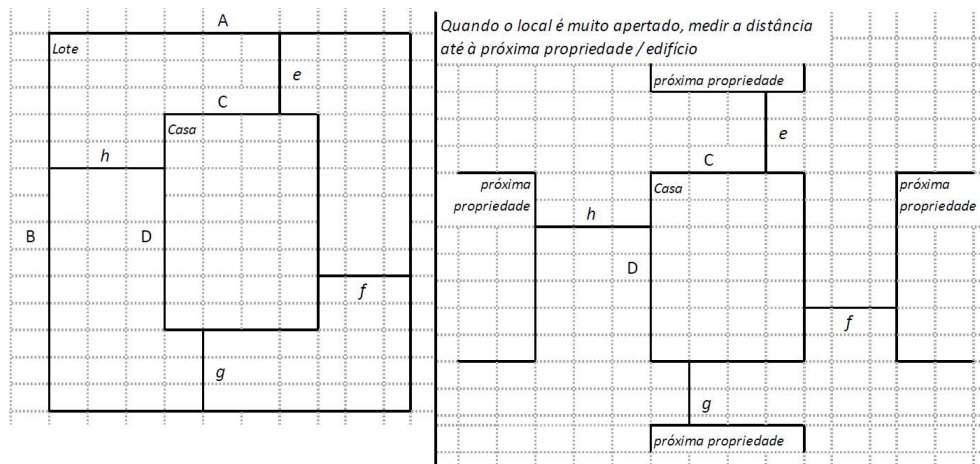
Imagem de apoio às dimensões da casa / lote

15,80x15,70

9,30x7,70

0,50

6,00

2,00
